Rapport d'information du Conseil communal au Conseil général concernant des travaux d'entretien urgents du lit du Seyon, à l'aval de la galerie Saint-Nicolas

(Du 29 septembre 2008)

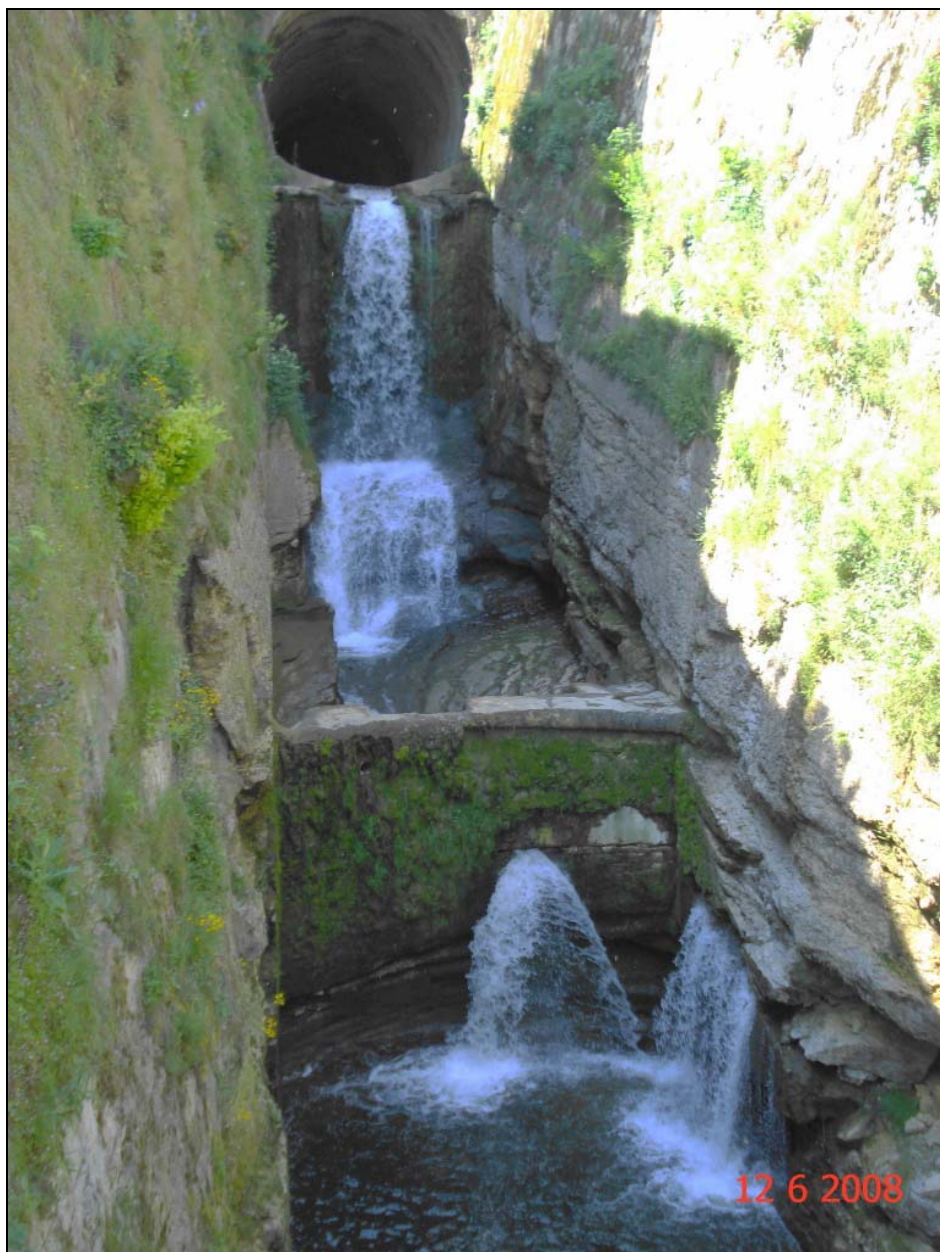
Sortie de la galerie, zone affectée (bas niveau d'eau – 100 litres/seconde)

La rive gauche ("est") de ce tronçon présente des signes d'érosion, qui pourraient, à terme, menacer la stabilité générale de la berge.

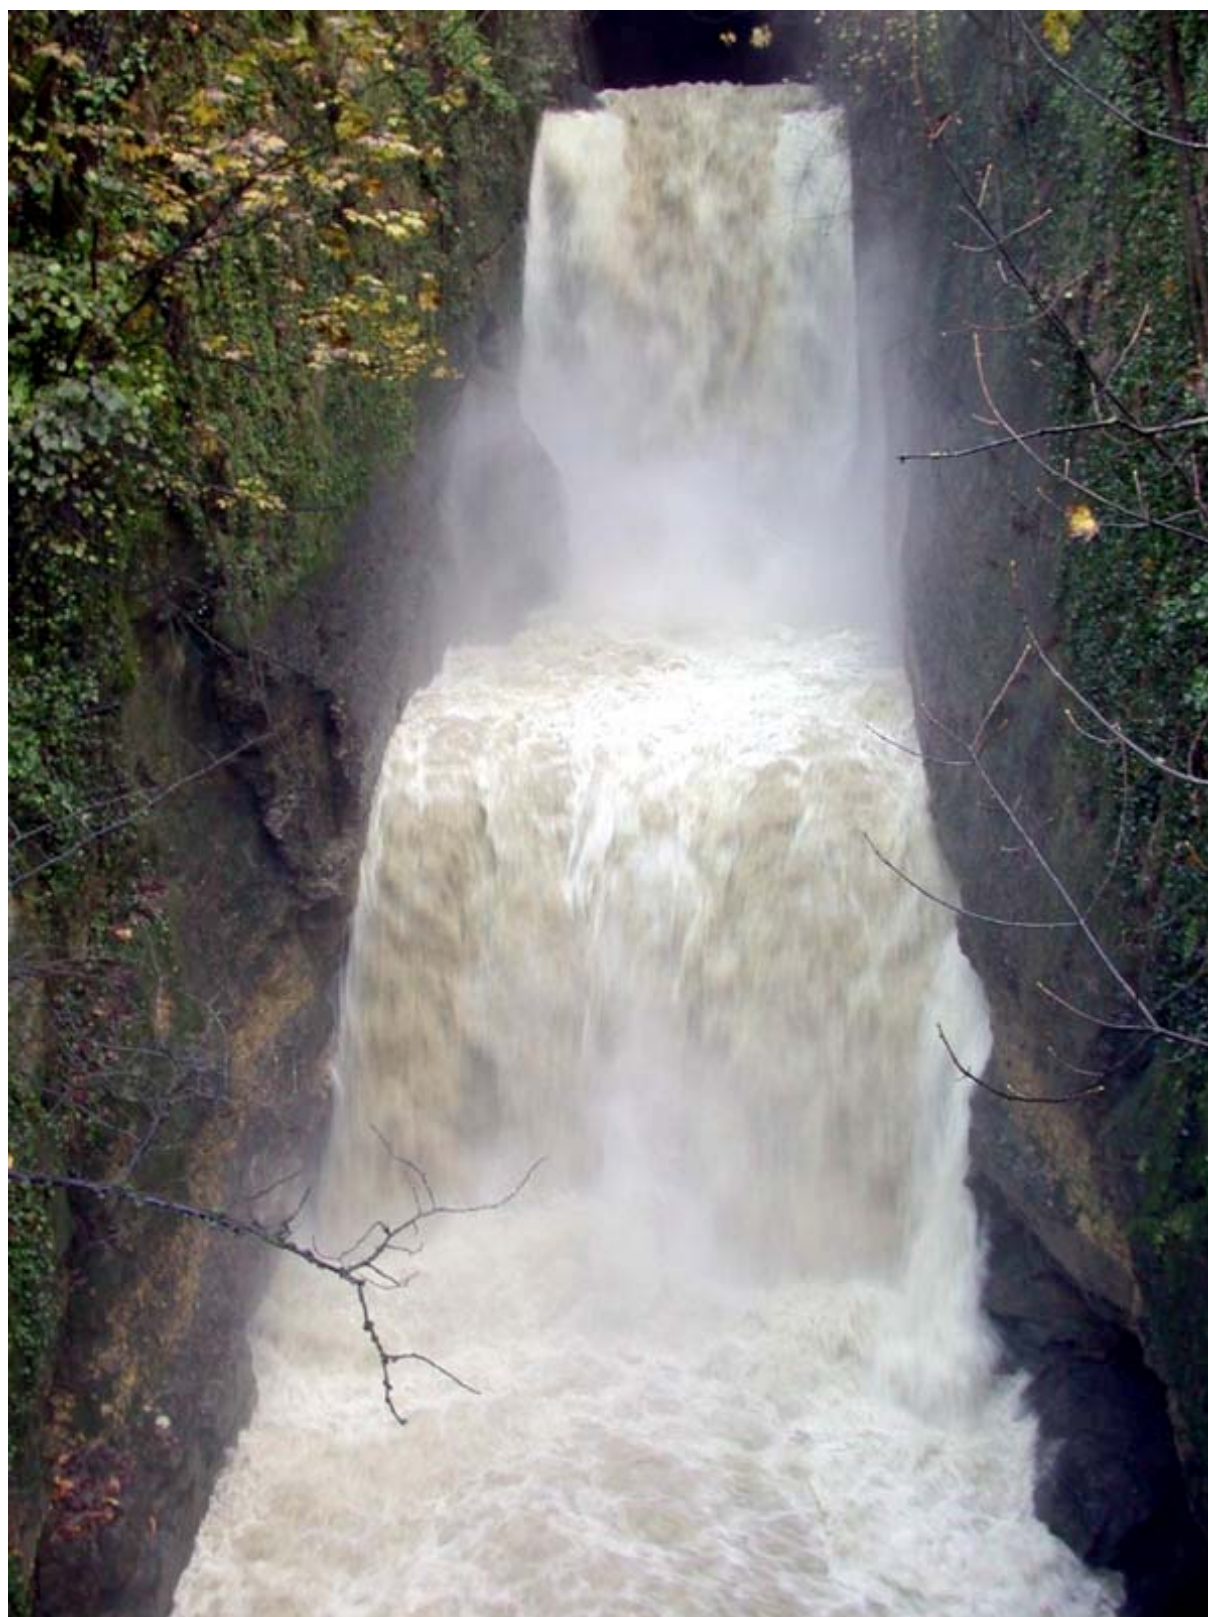
Sortie de la galerie, zone affectée (Seyon en crue 10'000 litres/seconde)

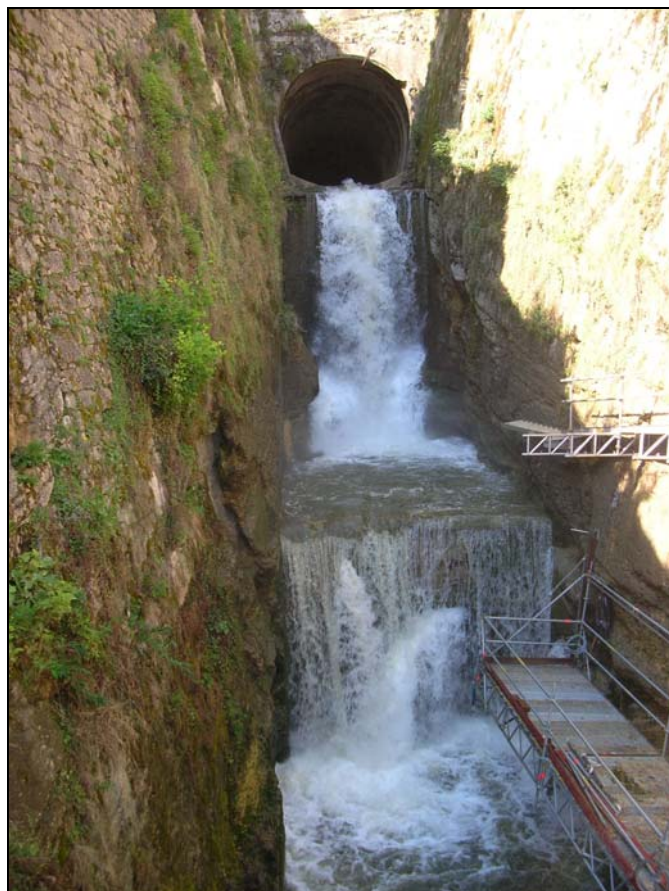
Une fois les accès réalisés pour ces mesures d'assainissement préventives, il a été possible de se rendre directement à proximité du secteur érodé, sur le lit du Seyon. Il a été observé une usure nettement plus conséquente que celle visible jusqu'alors.

Equipement d'accès, fin août 2008 (niveau d'eau moyen 800 litres/seconde)

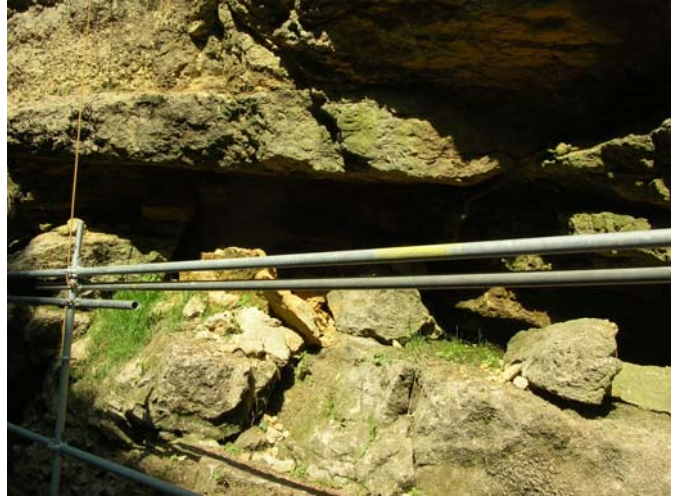
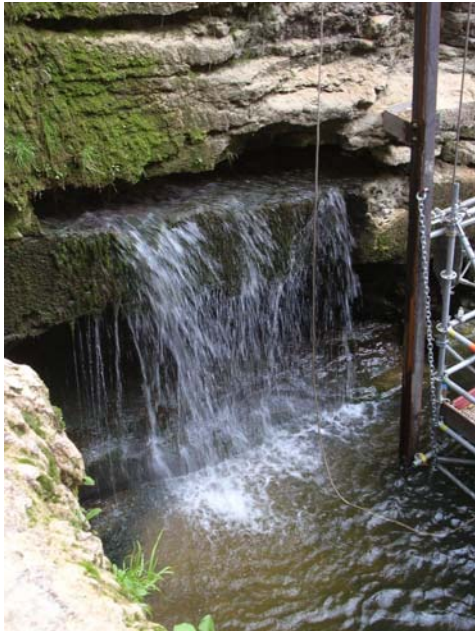
- une cavité principale en rive gauche d'une taille importante nécessitant la mise en place d'une douzaine d'ancrages au lieu des 5 à 6 préconisés dans un premier temps;

- une cavité secondaire en rive gauche est observée; l'important porte-à-faux de la caverne est en bon état et ne nécessite à priori pas de renforcement à moyen terme (20 ans), par contre la venue d'eau en provenance d'une importante faille en amont due à l'érosion nécessite d'être supprimée et assainie;

- Renforcement de la rive gauche par la mise en place d'une douzaine d'ancrages supplémentaires nécessaires en raison de l'accélération de l'érosion	43'100

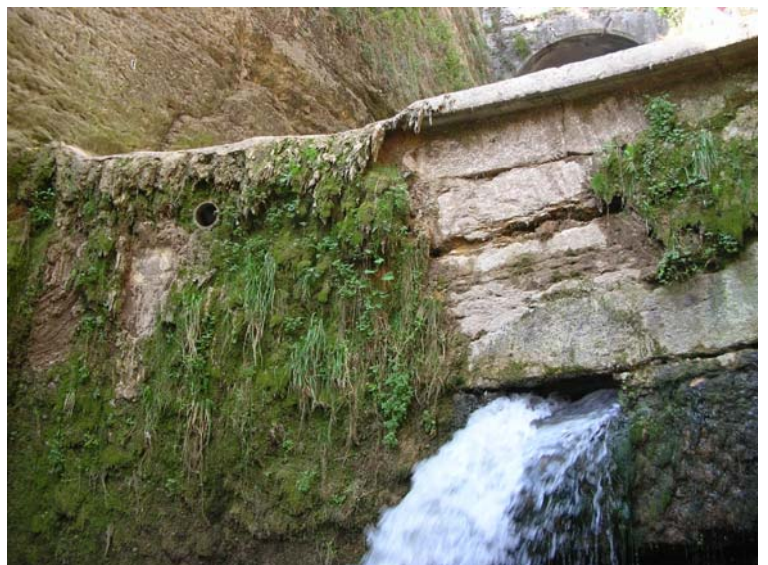
- un trou de purge dans le mur de retenue du bassin amortisseur s'est formé par l'érosion. Il sera rebouché après obturation de la faille d'alimentation en amont du mur de retenue;

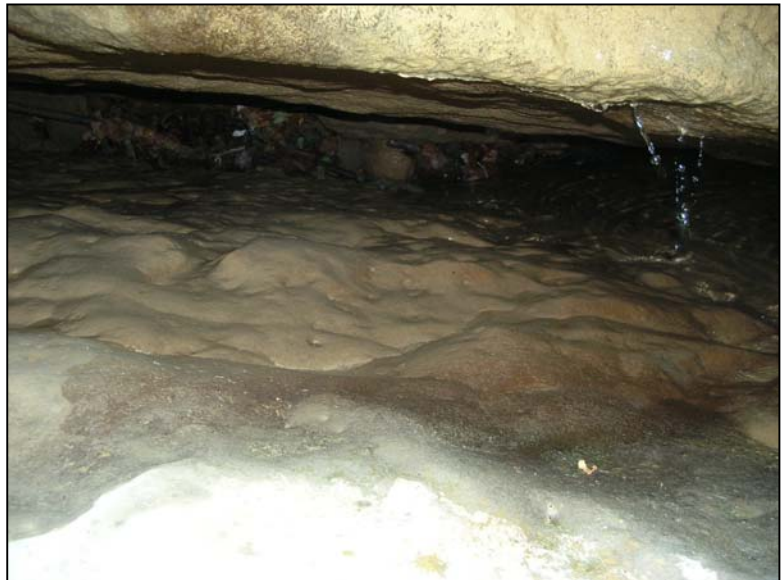
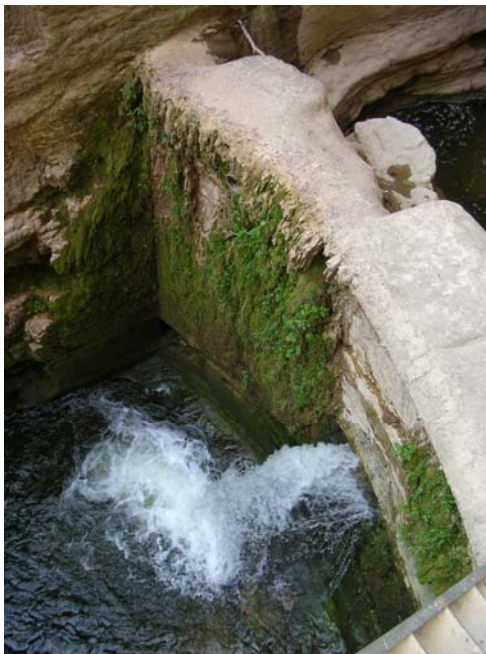
- la résurgence de la rive gauche et la purge centrale dans le mur sont aussi alimentées par une longue faille en amont d'une hauteur de 30 à 50 cm, d'une profondeur estimée de 7 à 8 mètres et d'une longueur de 10 mètres environ. Cette faille doit être obturée pour freiner le phénomène d'érosion;

- Obturation de la faille d'alimentation	17'800
- Réfection du couronnement du mur de retenue en rive droite	19'400
- Assainissement de la nouvelle résurgence sur la rive gauche	21'500

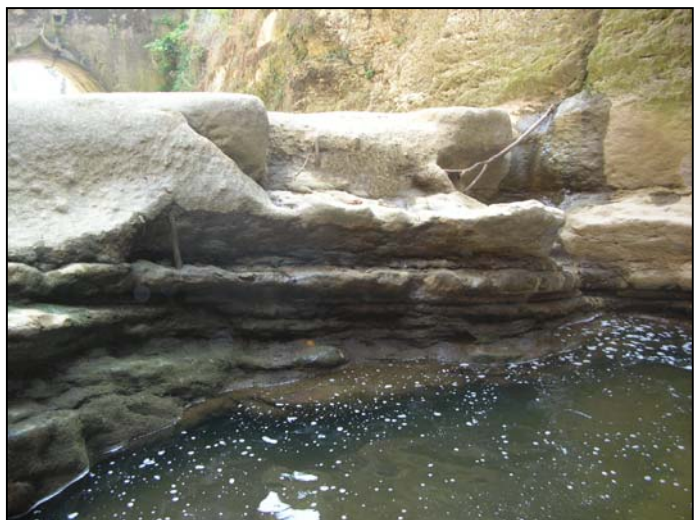
- le mur de retenue du bassin amortisseur comprend une épaisse assise de roche naturelle surmontée de moellons maçonnés et ancrés. Cette rive droite du mur de retenue en question a subi une forte érosion au cours des ans. Le couronnement et l'assise sont à

reconstituer dans les dimensions du secteur rive gauche mieux conservé.
