Rapport du Conseil communal au Conseil général concernant une demande de crédit pour l'assainissement des môles du port principal de Neuchâtel et de Serrières

(Du 10 septembre 2018)

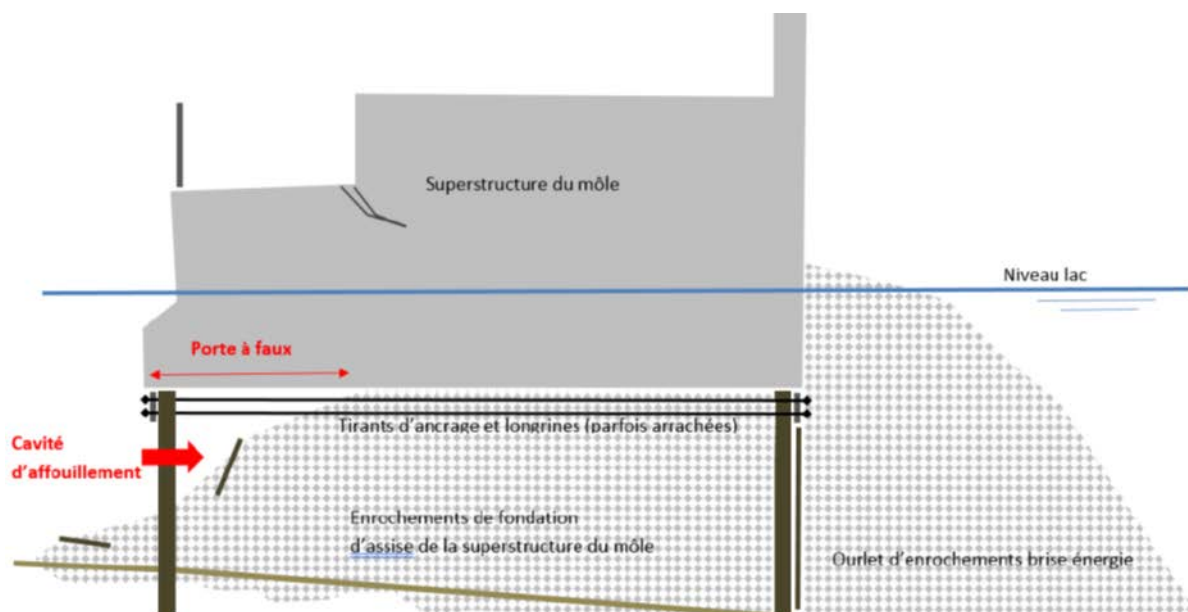
Schéma indicatif de l'état actuel constaté – profil en travers

D'importantes cavités d'affouillement atteignant de 1 à 2 mètres de largeur et plus de 1 mètre de profondeur sont présentes sur l'intégralité de la longueur du môle au nord, côté bassin du port ainsi que sous le débarcadère désaffecté, côté lac au sud. Les structures en bois ainsi que les longrines métalliques sont partiellement à totalement détruites et le remblai, constitué de petits blocs d'enrochements en vrac sur lesquels la superstructure du môle est fondée, est partiellement décroché et s'affaisse progressivement de manière importante. Une rupture brutale n'est pas à exclure.

L'extrémité circulaire du môle ne présente que peu d'affouillement et paraît encore relativement stable. L'ourlet d'enrochements qui le ceinture laisse apparaître quelques décrochements et nécessite une recharge en blocs. Sous le débarcadère désaffecté, la présence d'une niche d'érosion nécessite un renforcement.

En sus, des travaux de stabilisation sous lacustres du môle proposés, une recharge de l'ourlet d'enrochements protégeant le pied de l'extrémité circulaire du môle est vivement recommandée.

Afin d'éviter le démontage et la reconstruction du môle, une solution largement plus économique et durable a été préconisée. Les travaux sous-lacustres consistent à injecter du béton pompable par le biais d'un géotextile spécifique et spécial qui servira à consolider les soubassements du môle (technologie adoptée pour la consolidation du môle de la passerelle du 700^{ème} au quai Ostervald). Le corps du môle sera également étayé et consolidé sur le même principe par béton injecté. L'enrochement au nord du môle sera complété.

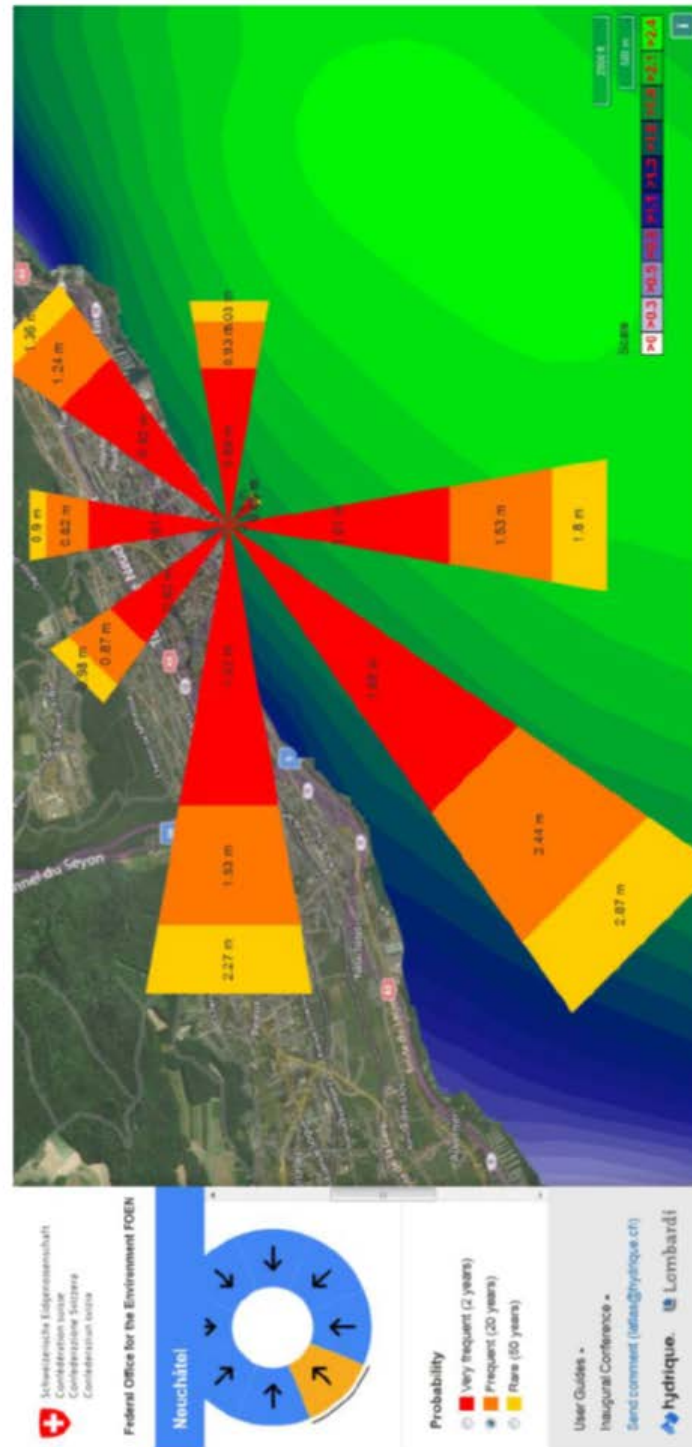
Atlas suisse des vagues – modélisation de l'amplitude des vagues selon les différents régimes du vent

Côté sud, la liaison entre la digue du nouveau port des Jeunes-Rives édifié dans les années 1980 et le môle nord ancien, était appareillée d'enrochements, à l'origine, sur les deux tiers de sa longueur. Ceux-ci se sont affaiblis avec le temps perdant de leur effet stabilisant et ne brisant plus l'énergie des vagues de manière suffisante, accentuant ainsi les dommages dans l'ancien port. En effet, exposée perpendiculairement sous le vent sud-ouest, les vagues, dont l'amplitude à cet endroit est importante, sont réfléchies directement par la digue et engendrent des turbulences conséquentes dans l'ancien port, occasionnant régulièrement des dommages sur les installations flottantes et les infrastructures.

Les réparations du môle, qui ont fait également l'objet de variantes développées par le spécialiste en travaux hydrauliques doivent être entreprises. En sus des travaux de stabilisation limités, une recharge de l'ourlet d'enrochements protégeant le pied de l'extrémité circulaire du môle est vivement recommandée.

Un ourlet en enrochements sera composé tout le long du môle et sur la digue plus récente afin de consolider la base du môle et qui servira en plus de brise-énergie des vagues.

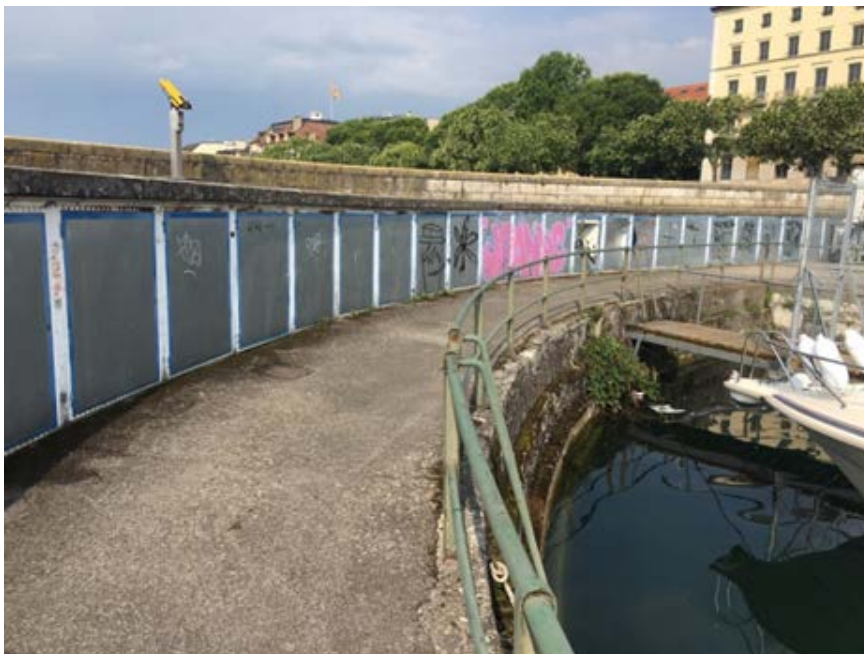
Anciennes vitrines du port de Neuchâtel remplacées par des tôles actuellement

Les anciennes vitrines situées proches du môle sud-ouest du port principal ont été remplacées par des tôles métalliques qui ont souffert d'incivilités et qui présentent même un certain danger pour les passants dans leur état actuel. Ces surfaces pourraient avantageusement servir de support pour des œuvres artistiques locales ou accueillir encore des illustrations d'époque du port et de ses environs.
