Rapport du Conseil communal au Conseil général concernant une demande de crédit pour l'adaptation des barrières du Vieux-Port et des bancs de la place du Port

(Du 10 octobre 2007)

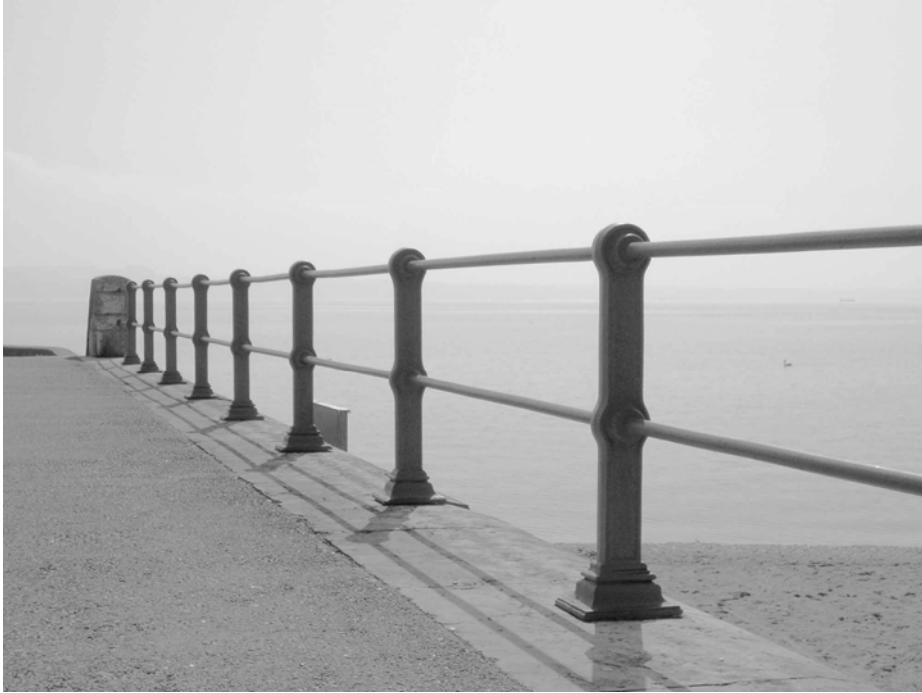
Illustration 2 : Photo de la barrière existante

Les barrières historiques, en l'absence d'autres dispositifs de sécurité, représentent un danger de chute d'une hauteur de plus d'un mètre, en particulier en limite sud de la place du Port en raison d'un usage public accru lors de manifestations et en lien avec l'aménagement des bancs à proximité.

Les barrières actuelles ne respectent pas la recommandation SIA 358 qui s'applique au garde-corps dans des bâtiments et qui peut, par analogie, être retenue en l'espèce, sur les deux points suivants :

- La hauteur de la main courante qui est de 93 cm pour les parties horizontales et de 81 cm mesurés sur la margelle des rampes d'escalier. La recommandation SIA 358 (points 3.13 et 3.15) prescrit une hauteur de 100 cm pour les parties horizontales et de 90 cm pour les rampes.
- La forme des barrières composée de deux seules filières horizontales. La recommandation SIA 358 (point 3.22) prescrit que les ouvertures ne doivent pas permettre le passage d'une sphère de 12 cm de diamètre, jusqu'à une hauteur de 75 cm et que l'escalade des éléments de protection doit être empêchée ou rendue difficile au moyen de mesures appropriées.

L'intervention proposée consiste en la mise aux normes de la barrière existante sur l'ensemble du périmètre concerné, soit sur les trois côtés du Vieux-Port. Cela permet d'apporter une réponse unique et complète du point de vue sécurité comme du point de vue esthétique indépendamment de la solution à apporter aux bacs à arbres. Par ailleurs, la solution proposée est identique quelle que soit la hauteur de chute potentielle et qu'il y ait présence en-dessous de rampes, cabanons ou pas.

Elles sont complétées par des éléments de serrurerie rapportés qui permettent de respecter la recommandation SIA 358, du point de vue de la hauteur de la main courante, de la dimension des vides et de l'escalade par les enfants à empêcher. Ces éléments sont constitués :

- d'un cadre en fer plat fixé par un principe de brides aux barrières ou complétés par des montants dans le cas des rampes d'escalier en raison de la configuration différente des barrières et des socles ;
- d'une nouvelle main courante à hauteur réglementaire ;
- d'une grille métallique légère à maille carrée ou rectangulaire.

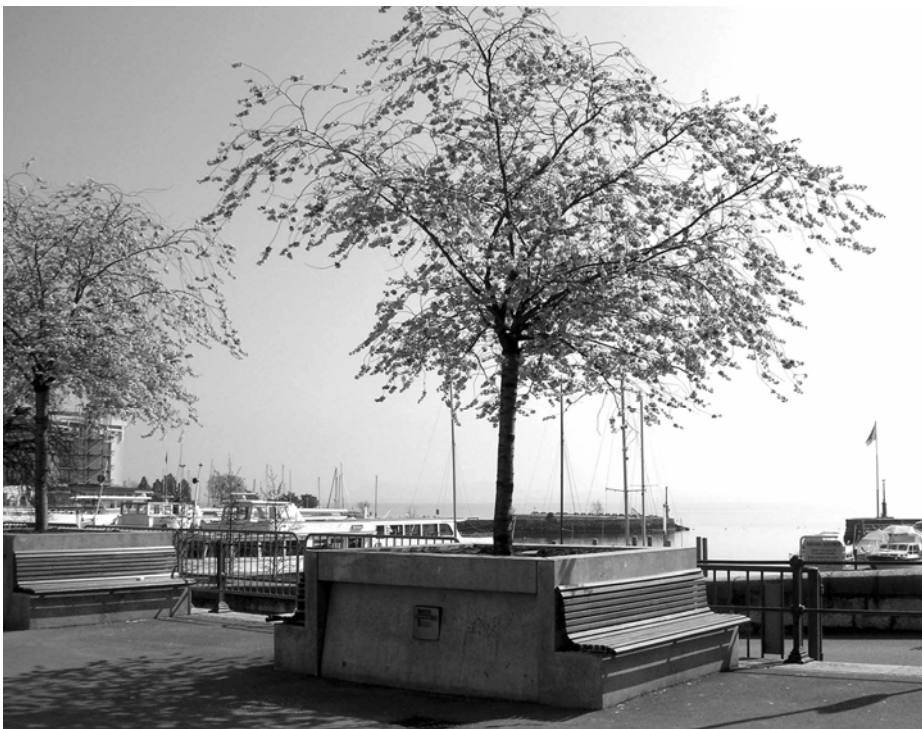
Illustration 3 : Photo des bacs à arbres

Les bacs à arbres ne présentent pas de danger particulier en eux-mêmes, puisque en cas d'escalade sur les bancs (hauteur 45 cm) ou sur les bacs (hauteur 97 cm), il n'y a pas de risque de chute d'une hauteur de plus de 100 cm au niveau de la place du Port (recommandation SIA 358, point 2.12). Le danger provient de la proximité de ces éléments à la barrière, créant la possibilité d'une chute depuis le banc ou le bac au

niveau du port, par-dessus la barrière indépendamment de la conformité ou non de celle-ci. Dans un tel cas, il est usuellement reconnu que le risque existe lorsque le support escaladé se situe à moins d'un mètre de la barrière. Actuellement le bord des bacs et des bancs est à environ 50 cm de l'axe de la barrière.

L'intervention consiste à empêcher l'escalade sur les bancs et à condamner la partie des bancs située à moins d'un mètre de la barrière, empêchant ainsi de chuter au niveau du Port par-dessus celle-ci.

Le dossier des bancs est prolongé jusqu'à une hauteur de 120 cm en évitant toute possibilité d'appui intermédiaire. L'accès au niveau des bancs est ainsi empêché pour les enfants autant de face que de côté, même depuis le niveau de l'assise des bancs, puisqu'il est considéré qu'une hauteur de 75 cm sans possibilité d'appui intermédiaire est infranchissable pour un enfant.

La partie des bancs située à moins d'un mètre de l'axe de la barrière, soit environ 50 cm sur une longueur des bancs de 230 cm, est supprimée et remplacée par un élément en béton oblique faisant office de protection latérale. Les enfants qui pourraient monter debout sur le banc sont ainsi empêchés de passer par-dessus la barrière située à une hauteur d'environ 55 cm au-dessus du niveau de l'assise du banc, en raison de la distance d'un mètre préservée horizontalement.
