Rapport du Conseil communal au Conseil général concernant la restauration-conservation de la Collégiale en étape 2

(Du 5 mars 2014)

1. Etape I

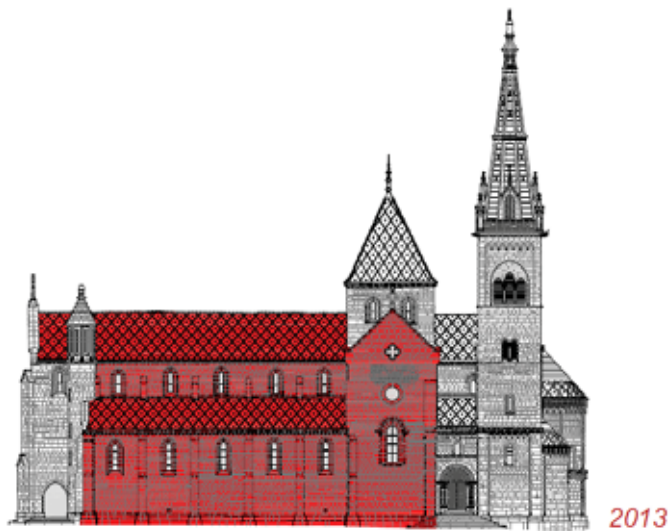
Figure 1. En rouge, les différentes interventions par année

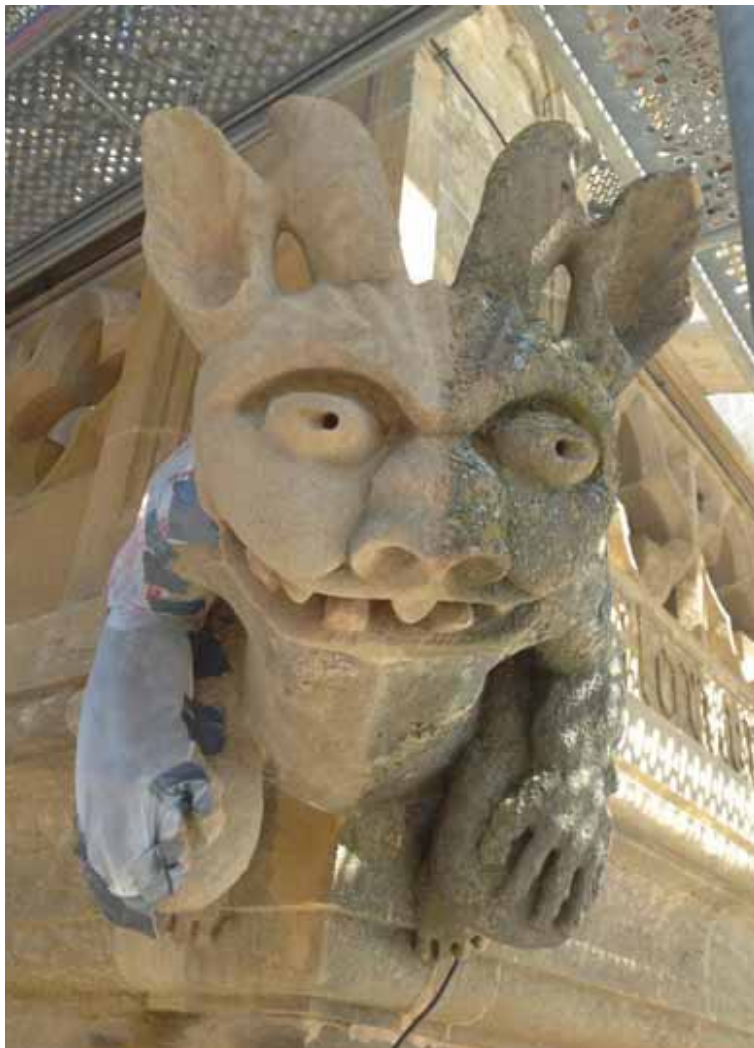
Figure 3. Nettoyage et consolidation d'une gargouille

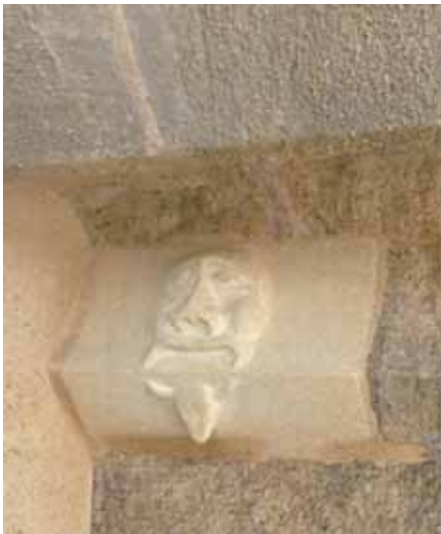
Figure 4. Changement d'une moulure avec marque contemporaine du tâcheron

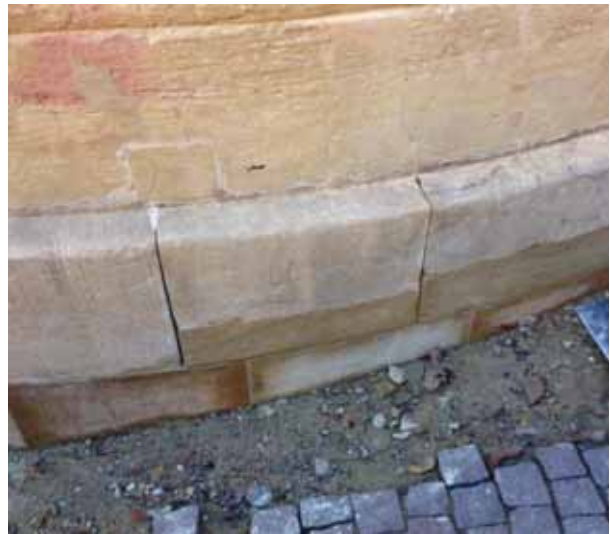
Figure 5. Changement de pierre en pied de façade Est

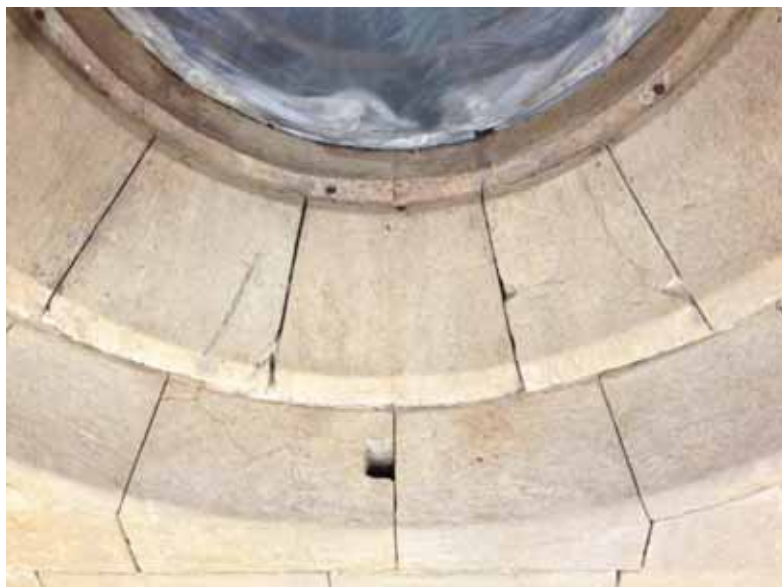
Figure 6. Ouverture des joints sur la Rose, avant remplacement

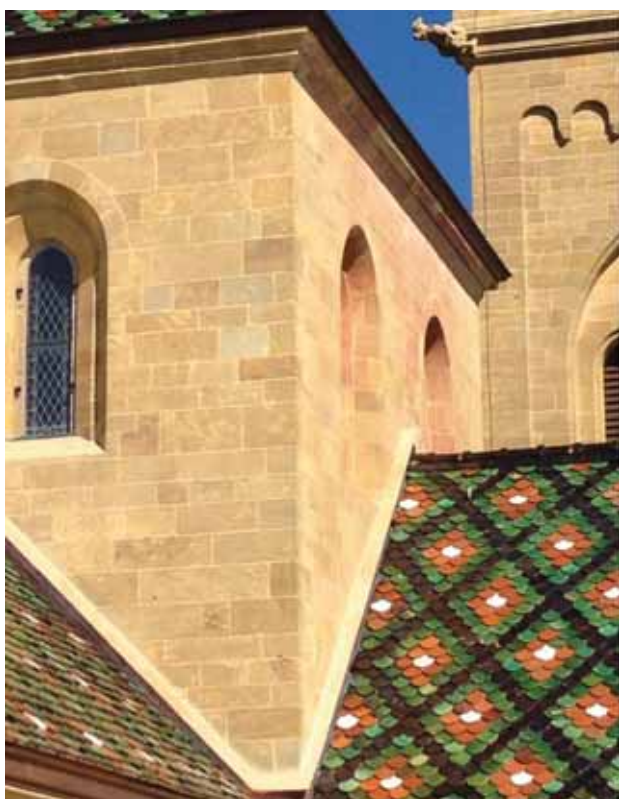
Figure 7. Tuiles vernissées

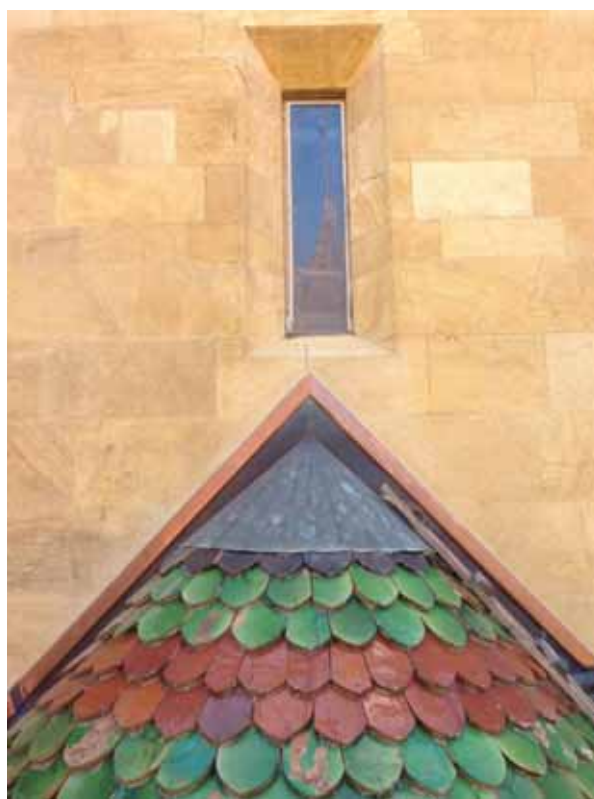
Figure 8. Tuiles vernissées et ferblanterie

L'ensemble des ferblanteries a donc été revu, les détails repensés partout où ils n'assuraient pas une conduite suffisante des eaux de ruissellement.

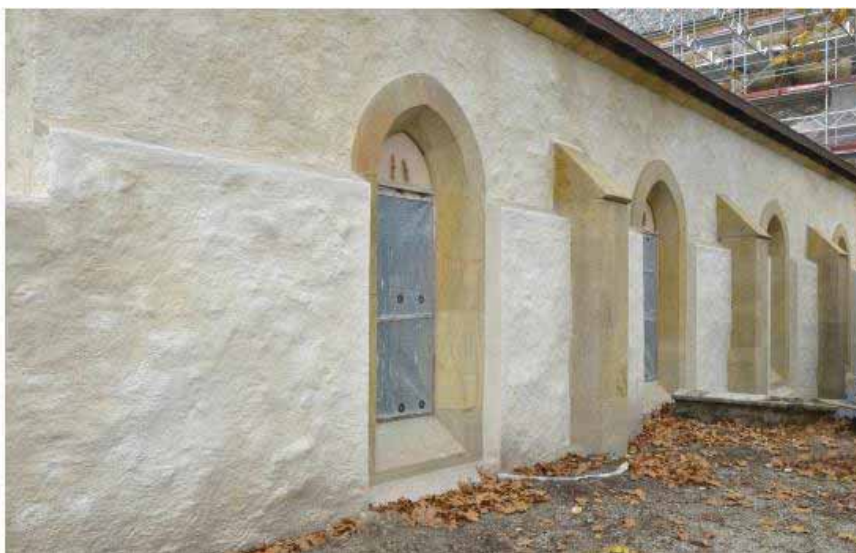
Figure 10. Façade Ouest. Réfection du crépi et nettoyage de la pierre

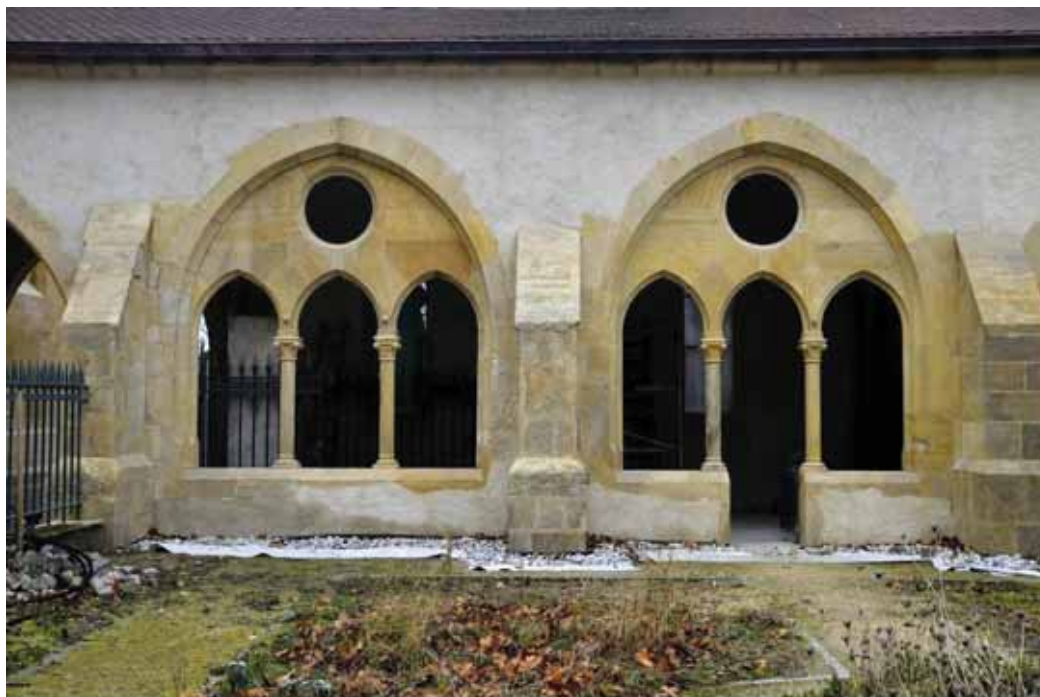
Figure 11. Façade intérieure après réfection du crépi et nettoyage de la pierre

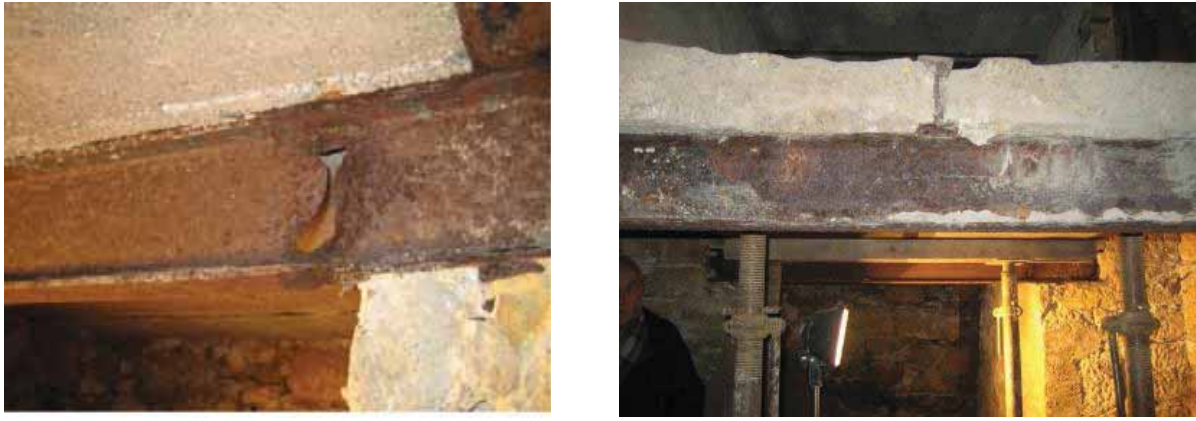
La caractéristique principale de ce sol est d'être de composition multiple, dans sa structure comme dans son revêtement. Sa surface est une mosaïque de carrelage, de plancher, de grilles de chauffage et de pierre. Sa structure est mixte. En effet, lors de l'intervention de 1870, Châtelain a procédé à son assainissement en posant des dalles de béton sur des profilés métalliques. Ce principe a permis l'installation en sous-sol de conduits de chauffage, dont la chaleur est diffusée par la longue grille parcourant la nef d'est en ouest. Malheureusement, ce système, toujours en fonction, donne de dangereux signes de fatigue. Les analyses statiques effectuées ont renforcé les constatations visuelles qui montraient une très forte corrosion des poutrelles métalliques. Cette dégradation est le fruit des conditions climatiques ambiantes dues à un très haut taux d'humidité.

Figure 13. Etat de conservation des poutrelles

Forts de ce constat, il faudra réaliser des interventions lourdes dans le sous-sol pour assainir le sol, mais préalablement, il faudra procéder à son renforcement statique (réfection de la structure porteuse du sol, dalles et poutrelles). Cet assainissement sera le prélude aux interventions de renouvellement des installations techniques (électricité et chauffage). Afin de mener à bien ces interventions sans détruire de vestiges, il sera procédé au préalable à des fouilles archéologiques partielles, étant donné que la Collégiale a servi de nécropole aux comtes de Neuchâtel dès le 13^{ème} siècle, tandis que les relevés du 18^{ème} siècle, aussi bien que les sondages récents, indiquent dans l'ensemble de l'édifice la présence de nombreuses sépultures du Moyen Age et des siècles postérieurs. Il est aussi fort probable qu'il existe des traces de divers aménagements liturgiques (barrières, autels, soubassements de stalles, etc.), voire d'un lieu de culte antérieur à la collégiale romane.

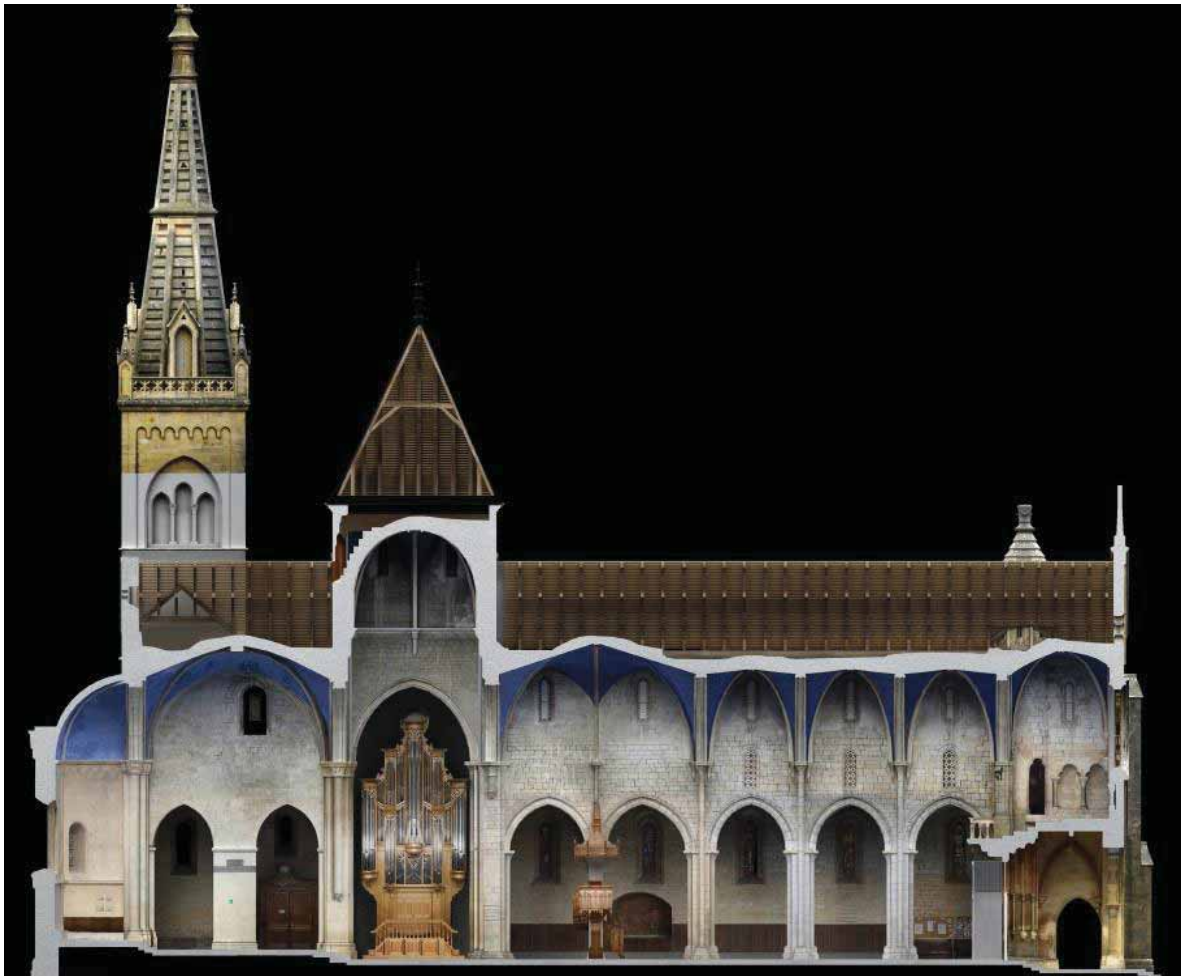
Figure 16. Coupe intérieure de la Collégiale. Etat actuel

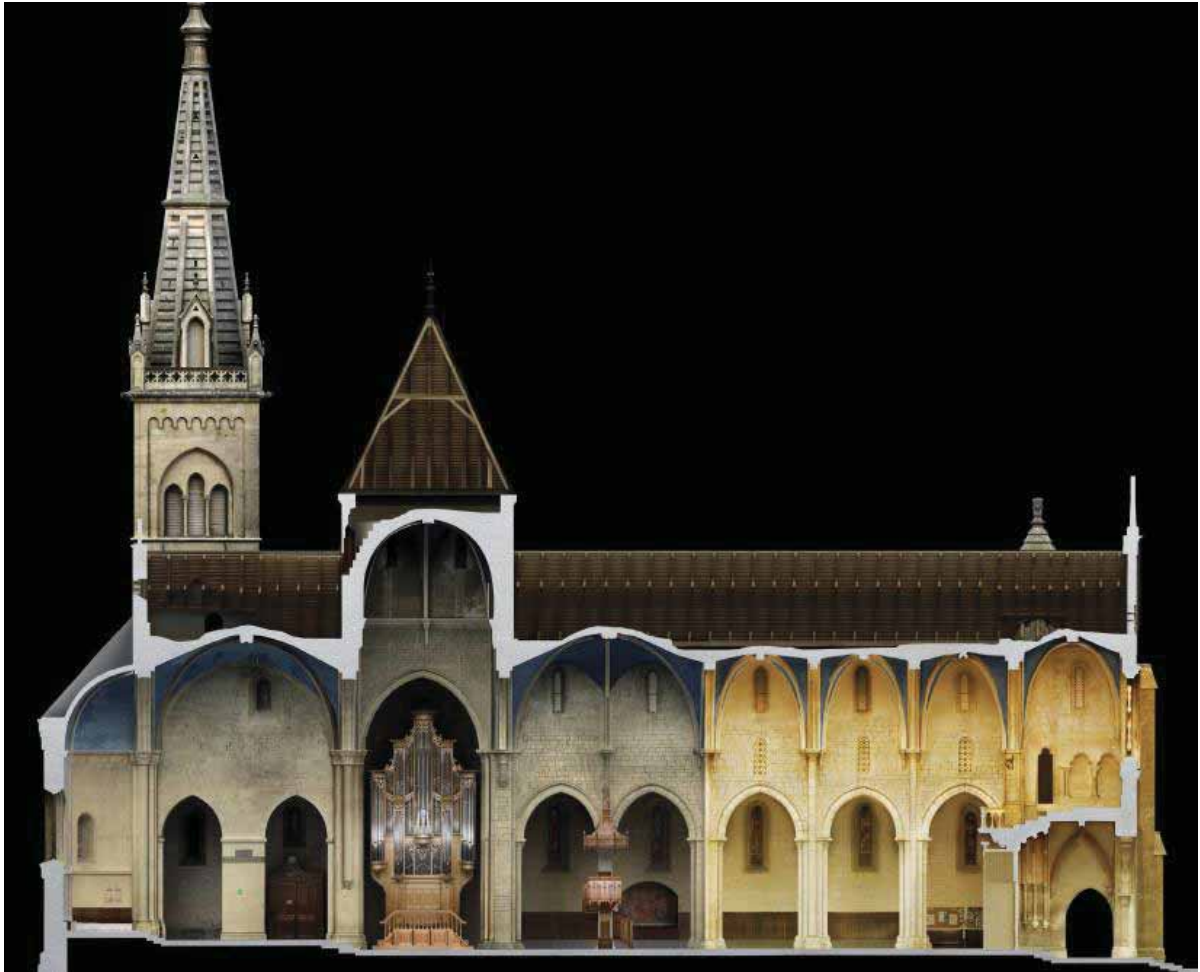
Figure 17. Coupe intérieure de la Collégiale après intervention

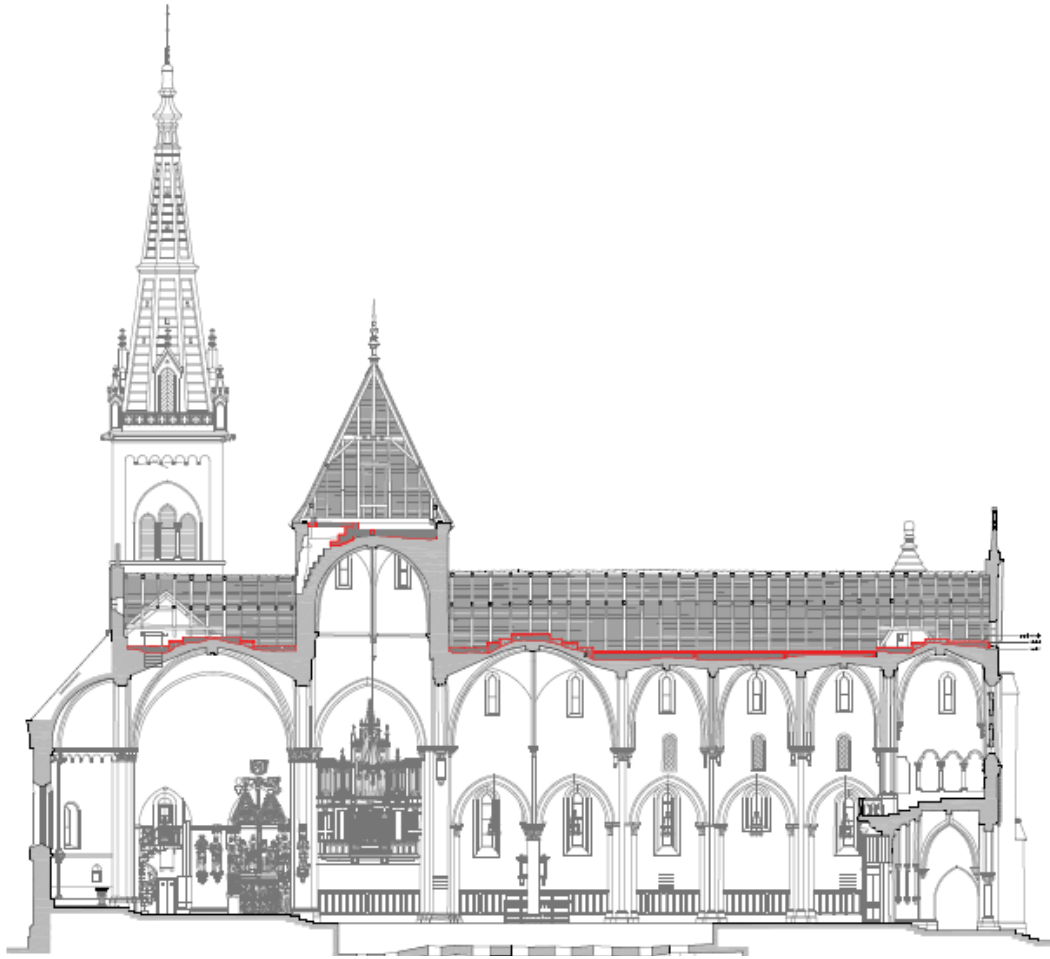
Figure 19. En rouge, l'isolation thermique qui sera posée

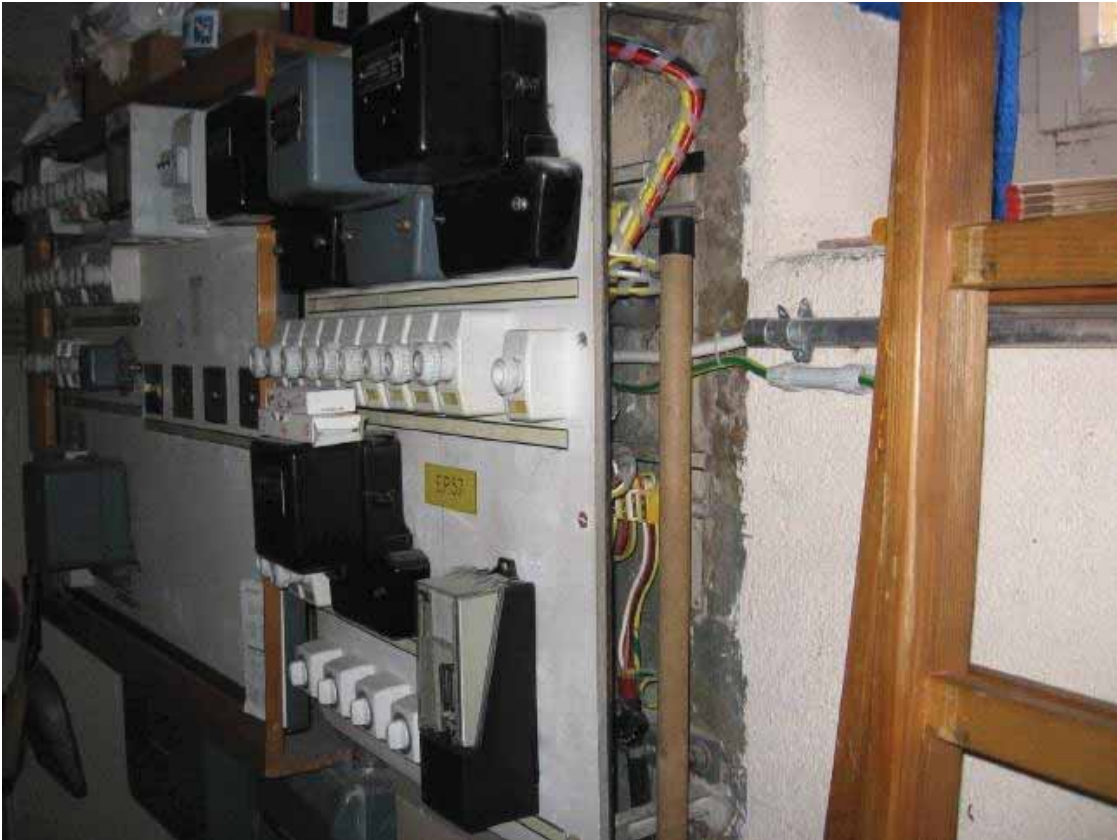
L'ensemble des installations techniques, qu'elles soient électriques ou de sécurité feu, est obsolète. Elles doivent être complètement revues afin de pouvoir garantir la sécurité des nombreux utilisateurs.

Figure 21. Le tableau électrique

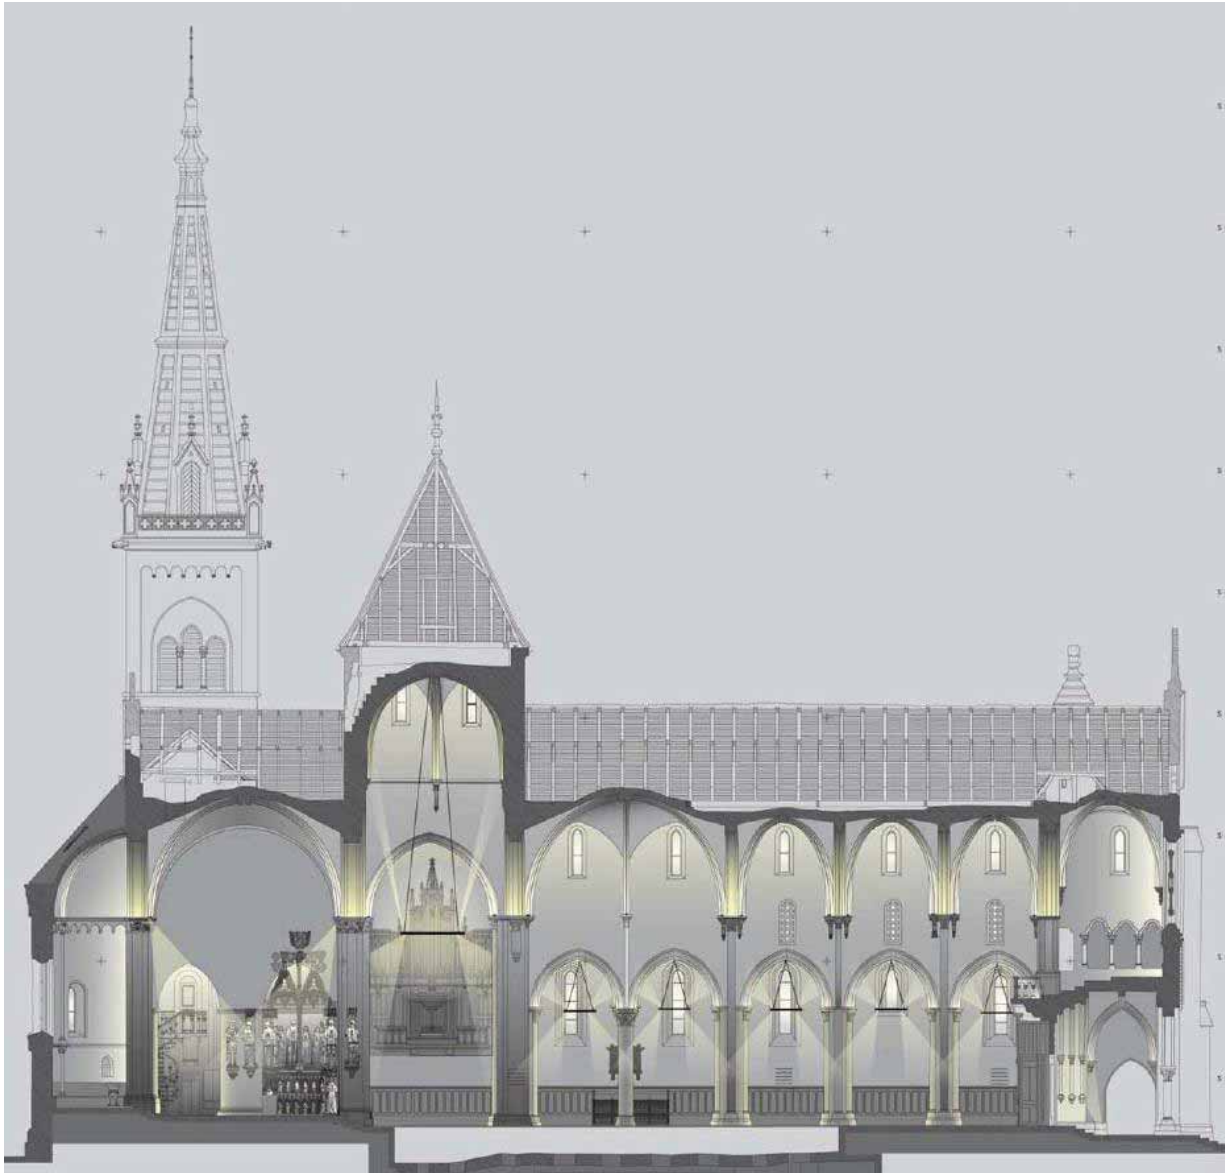
Le concept d'éclairage doit mettre en valeur le volume de la nef et les bas-côtés. L'idée première sera reprise sous la forme de lustres-supports placés sous les arcatures. Ces éléments viendront recevoir, en plus des luminaires, des fonctions techniques telles que la détection incendie, la sonorisation, etc.

Figure 25. Principe de mise en lumière. Illustration des lustres-supports

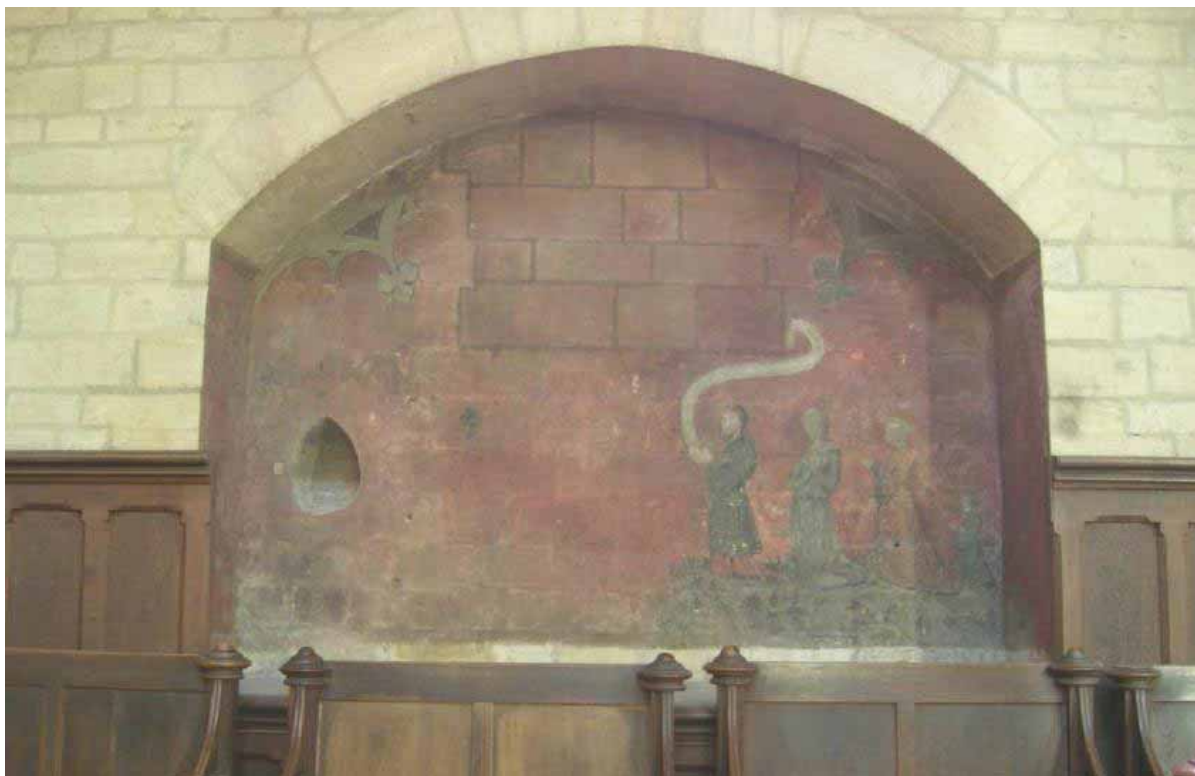
14^{ème} siècle), au bas-côté sud de la nef, illustrent la situation précaire de ce second type d'objets. La dégradation de ce monument pourtant exceptionnel est inquiétante et rapide.

Figure 26. La niche de la chapelle St-Léonard (14^{ème} siècle)

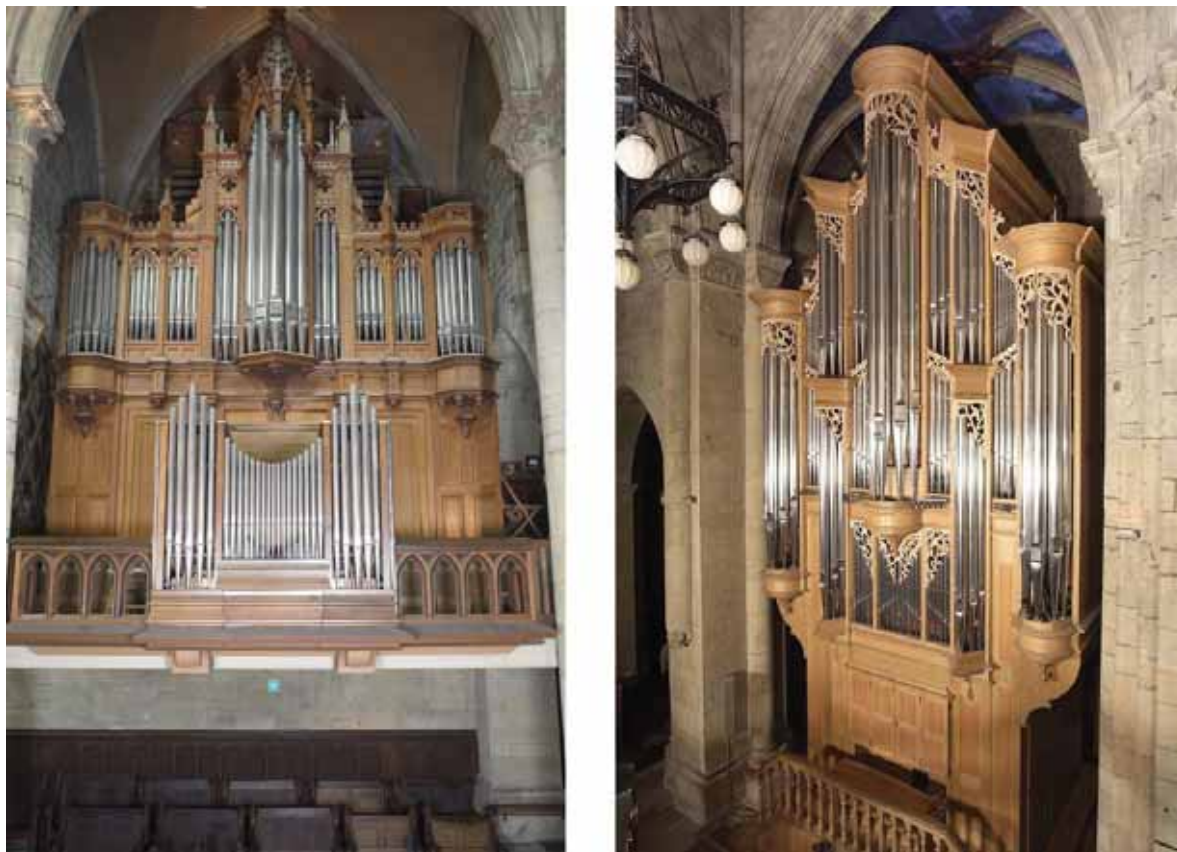
Figure 28. A gauche l'orgue Walcker et sa plateforme en béton et à droite, l'orgue Saint Martin
