Rapport du Conseil communal au Conseil général concernant une demande de crédit pour l'assainissement des môles du port principal de Neuchâtel et de Serrières

(Du 10 septembre 2018)

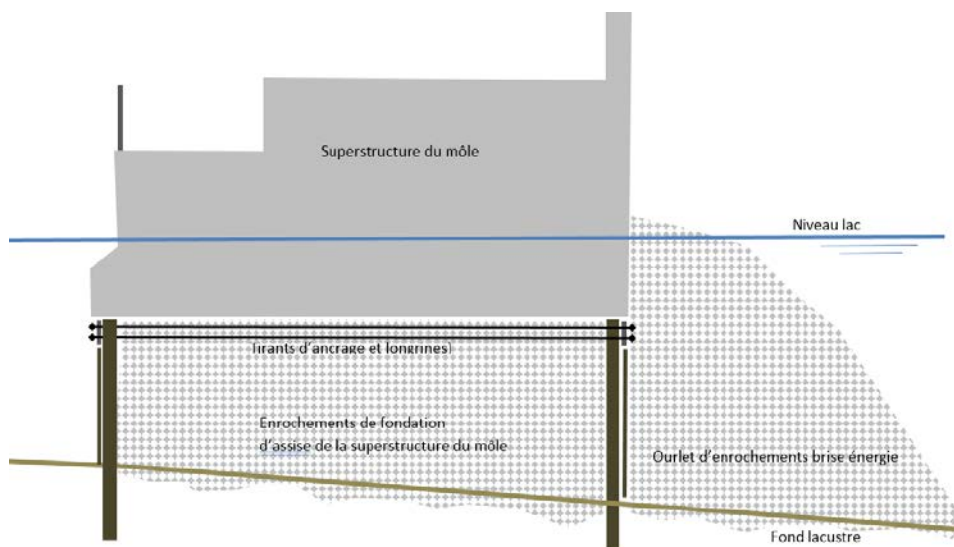
Schéma indicatif de l'état initial supposé – profil en travers

La superstructure (béton, moellons, enrobé) des môles repose sur une «fondation» immergée qui était initialement composée d'une structure (caisson), constituée de pieux en bois verticaux et horizontaux, cerclés de longrines métalliques ancrées par des tirants en acier et boulonnés, certains étant probablement traversant. Cette structure était destinée à maintenir en place un remblai composé de petits blocs d'enrochements faisant office de fondation du môle. Selon les archives, cette construction avec fondation en «caissons» date de 1889-1890.

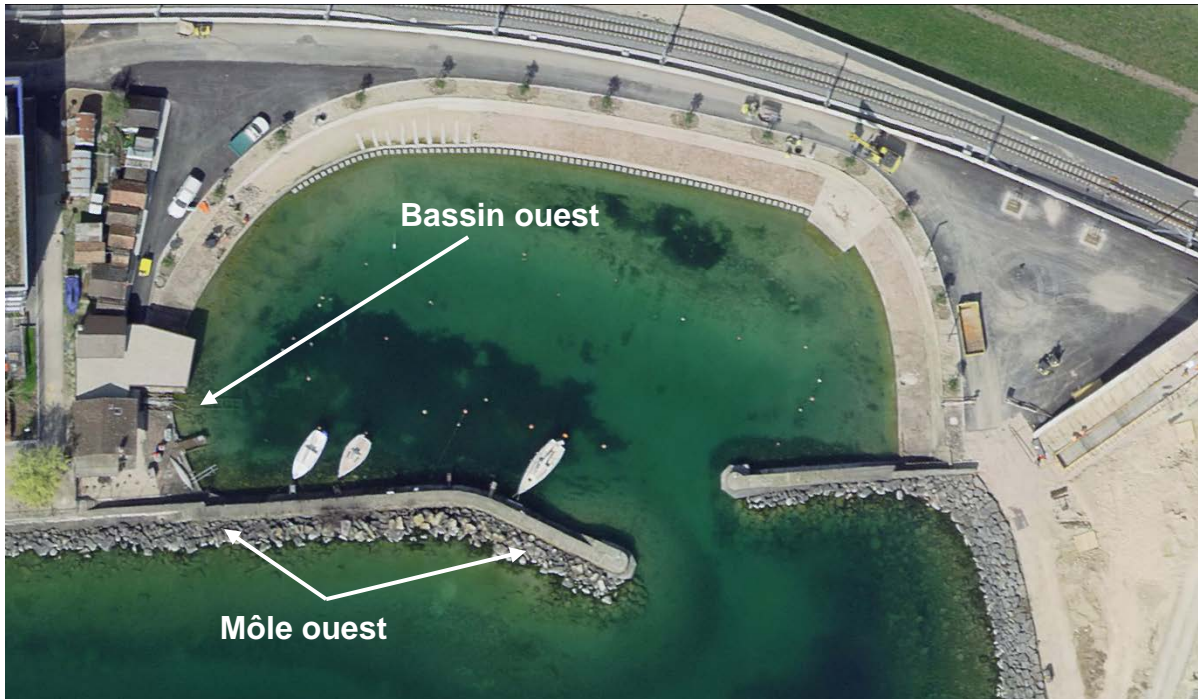
Port de Serrières

L'état du môle nécessite une intervention afin d'éviter une dégradation trop rapide. Des travaux de consolidation sous lacustre sont proposés.
